Antrag für den Umweltausschuss am 23. Mai 2017

"Blindenleitsysteme mit Rillenpflaster und Bordsteinkanten dürfen keine Gefahren für die Verkehrssicherheit erzeugen"

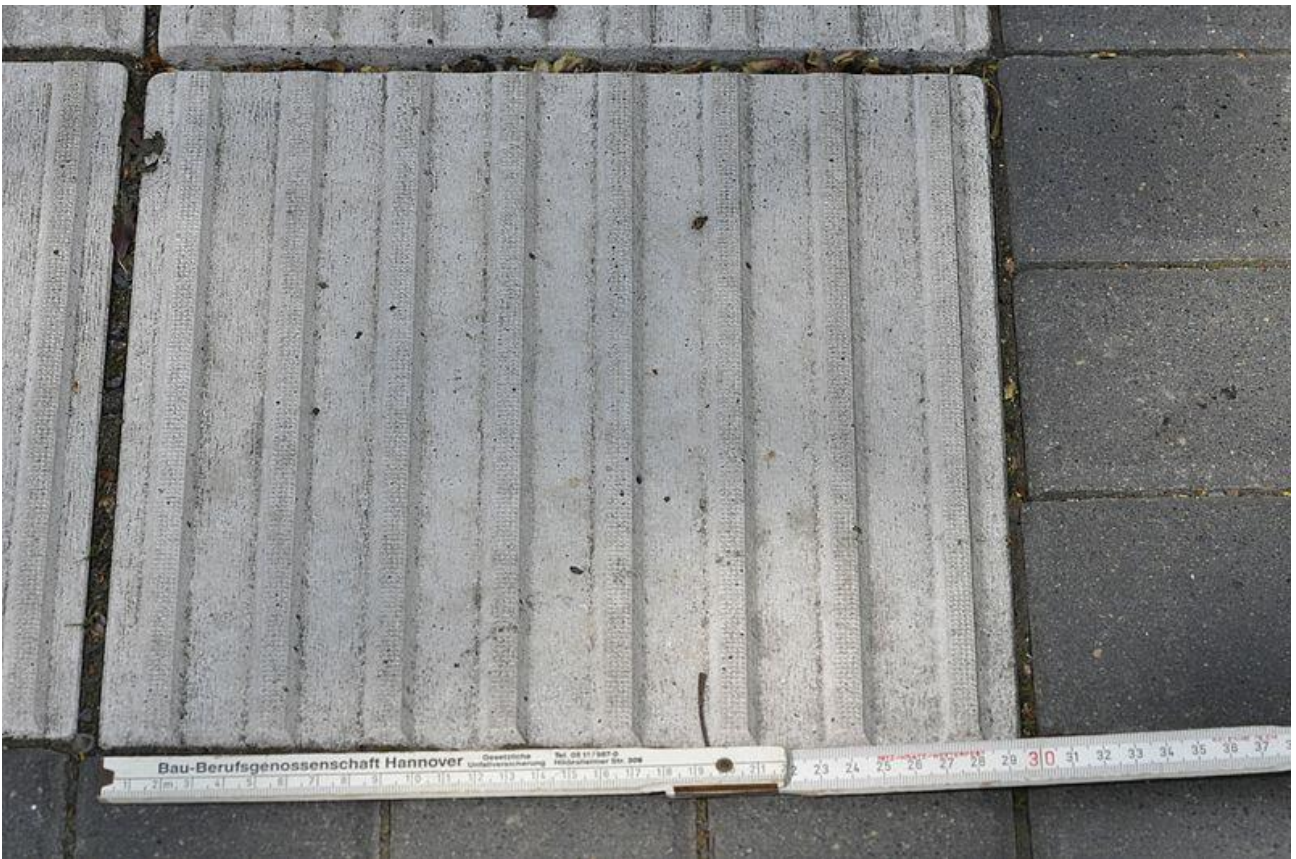
Rillenpflaster mit breiten Rillen (8 Rillen pro 30 cm, Rippe 1 cm, Abstand 2,8 cm) und kantigem trapezförmigem Querschnitt.

3. Rillenpflaster mit breiten Rillen soll mittelfristig insbesondere von dort wieder entfernt werden, wo die Rillen in Gehrichtung verlaufen. Dies gilt insbesondere an Übergängen mit Verkehrsinseln, auf denen in den vergangenen Jahren flächig Rillenpflaster verlegt wurde.

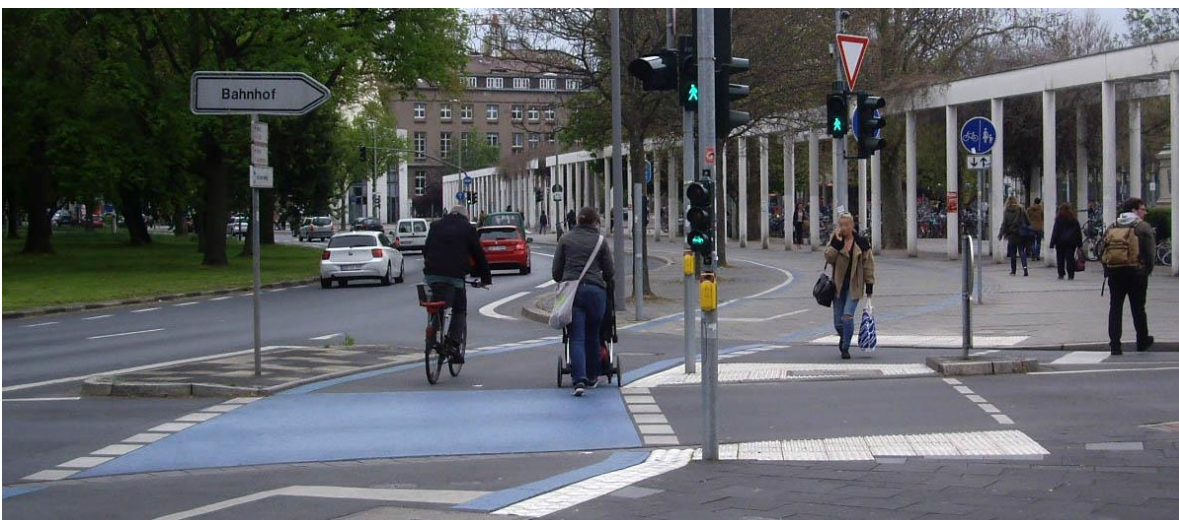
Eine Frau schiebt ihren Kinderwagen auf der Radwegseite über die Ampel.

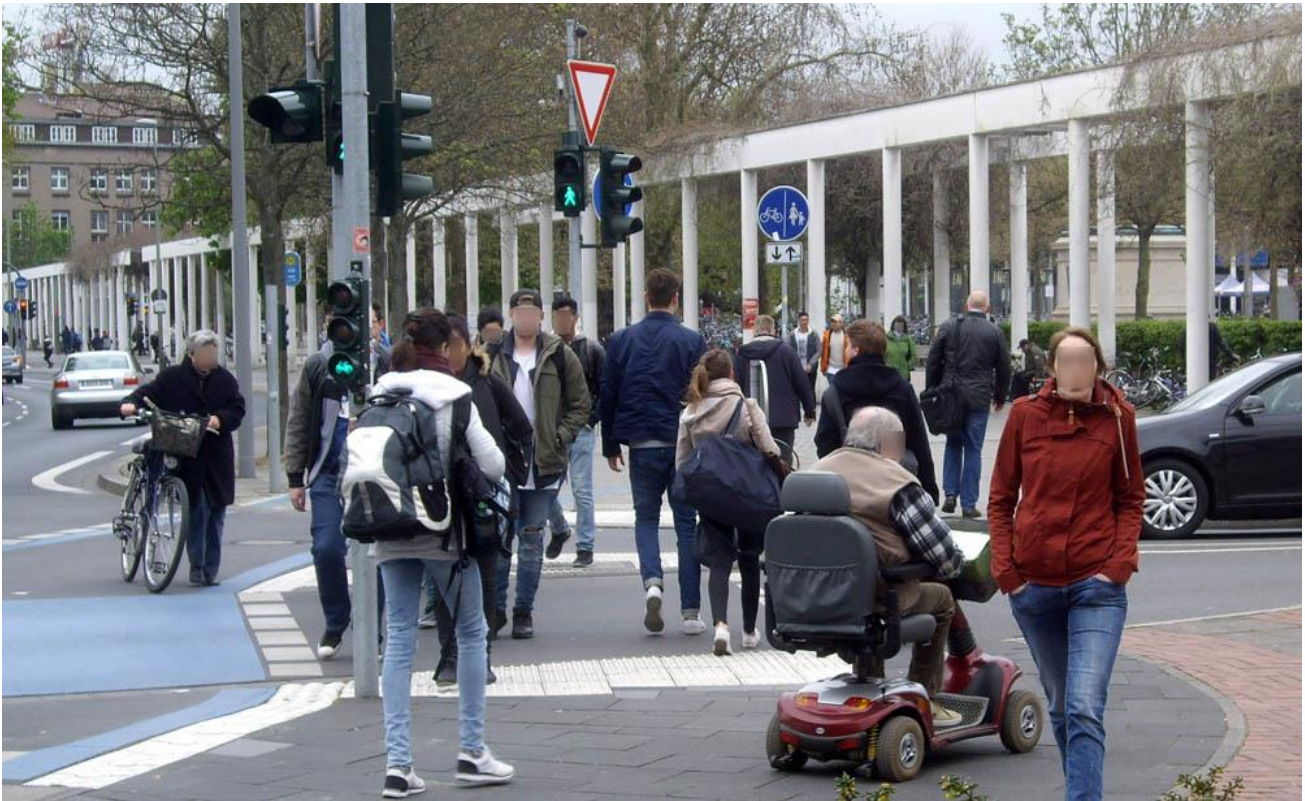
Ein Fahrer eines elektrobetriebenen Rollstuhls weicht dem Rillenpflaster rechts aus. Dass eine Radfahlerin auf dem Radschnellweg schiebt, liegt weniger am Rillenpflaster als vielmehr daran, dass der Gehweg-Übergang zu eng bemessen ist und keine leistungsfähige Breite hat.

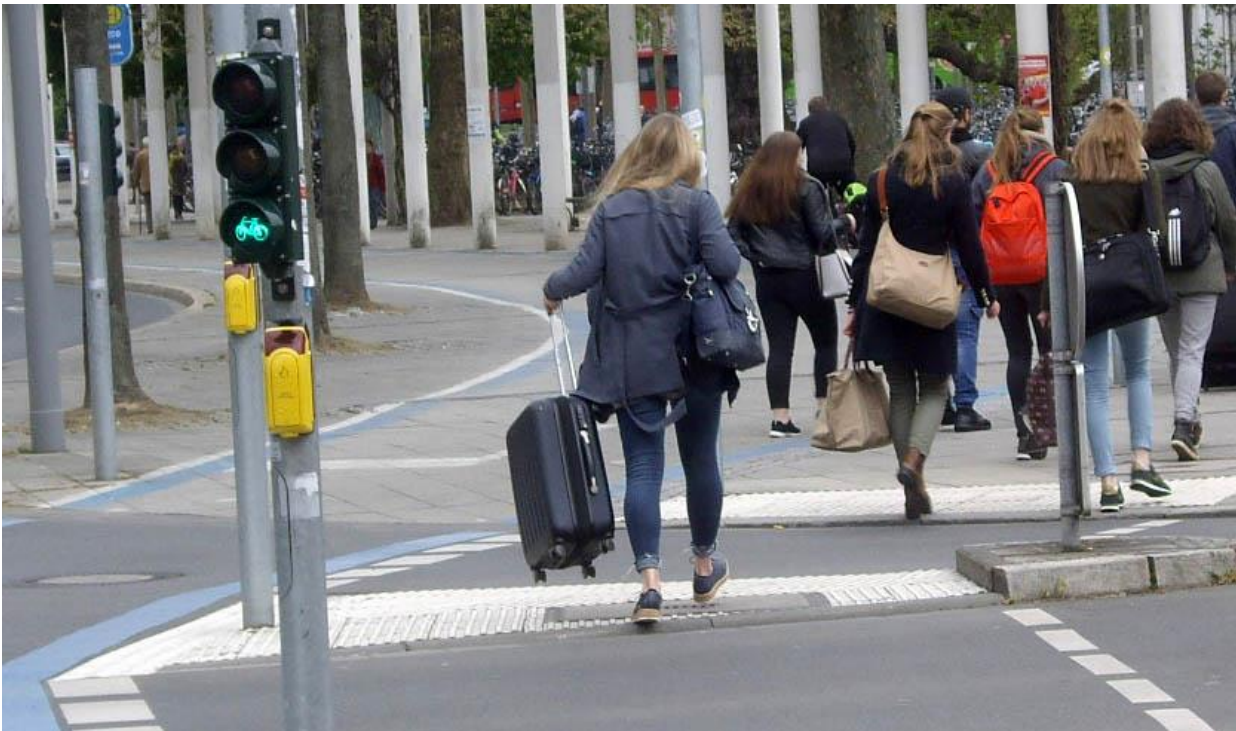
Eine Frau mit Ziehkoffer hebt diesen über dem Rillenpflaster an und trägt ihn drüber. In diesem kurzen Moment hat sie keinen Blick für die Straße rechts und links.

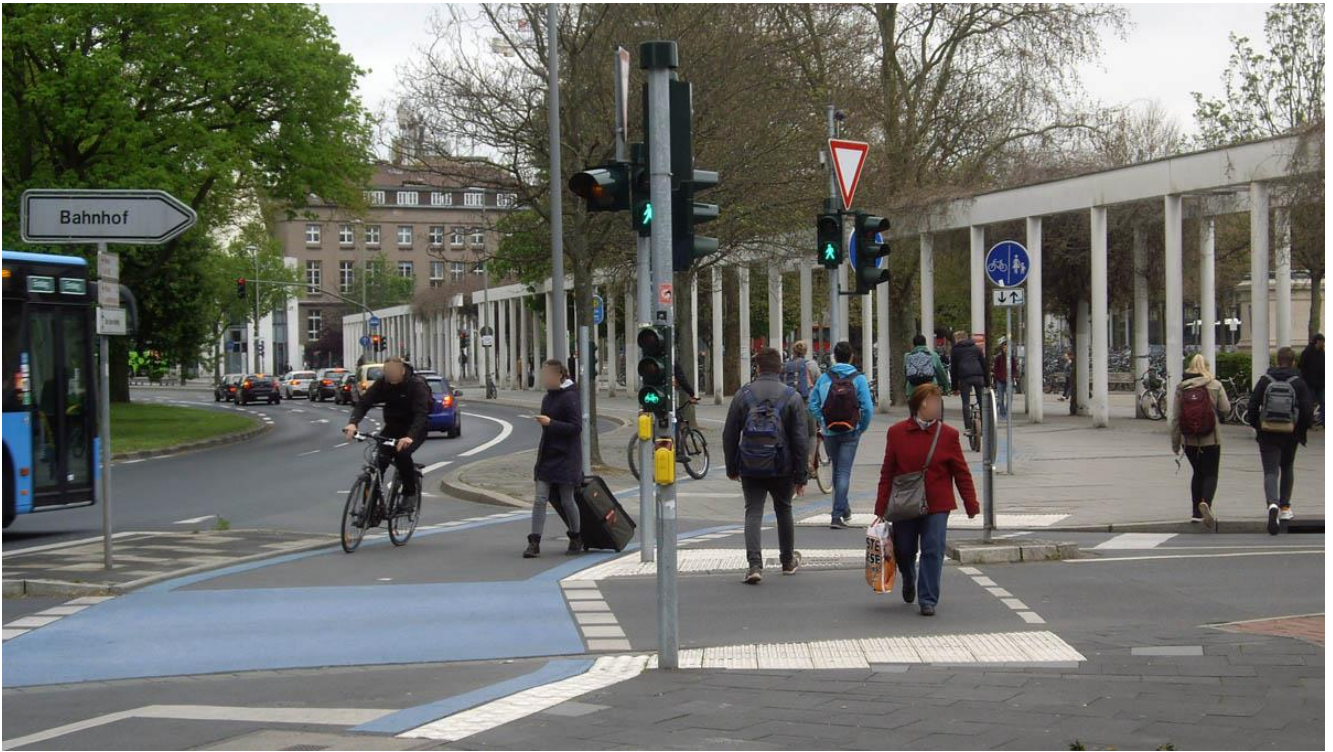
Eine Frau mit Ziehkoffer weicht auf den Radschnellweg aus. Radfahrer umkurven sie. Die Frau wurde befragt und gab an, ihr Koffer lasse sich auf dem Radweg leichter rollen als auf "den weißen Dingern".

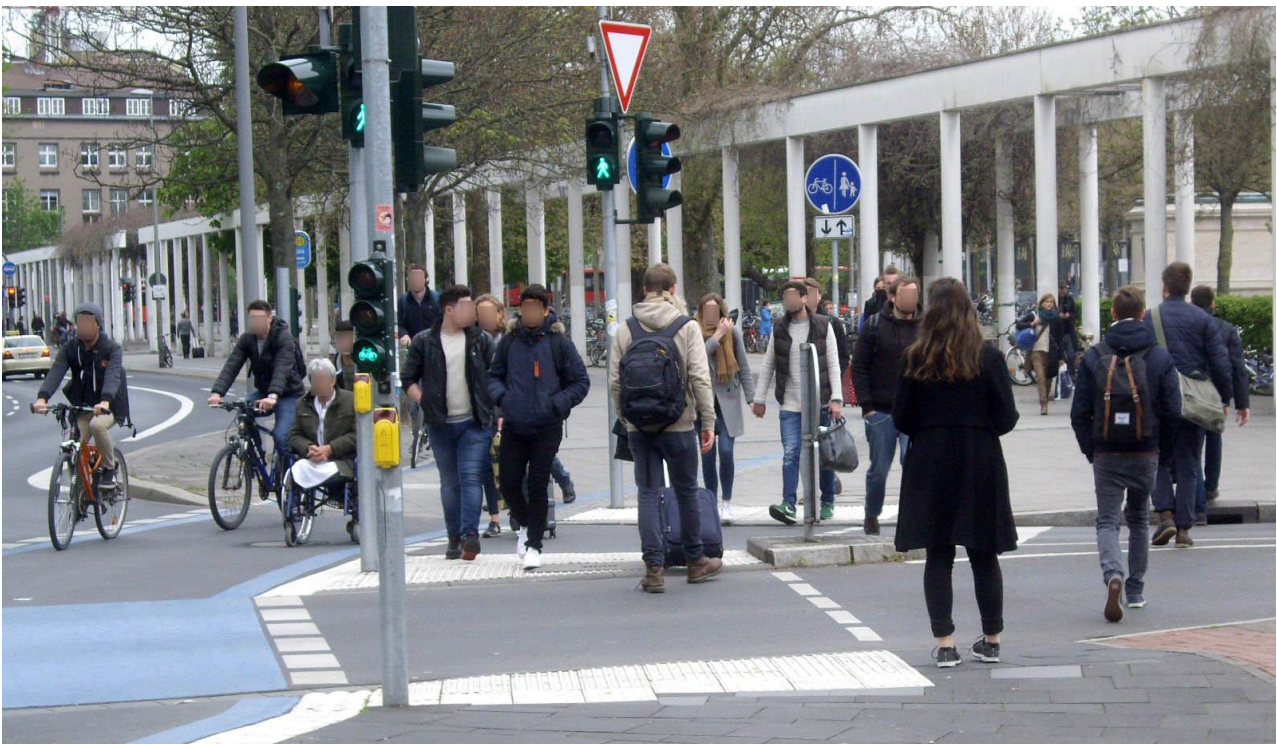
Ein Mann im Rollstuhl wird auf dem Radschnellweg über die Ampel geschoben, er war kurz vorher noch auf dem Gehweg. Radfahrer fahren von hinten vorbei und können gerade noch ausweichen.

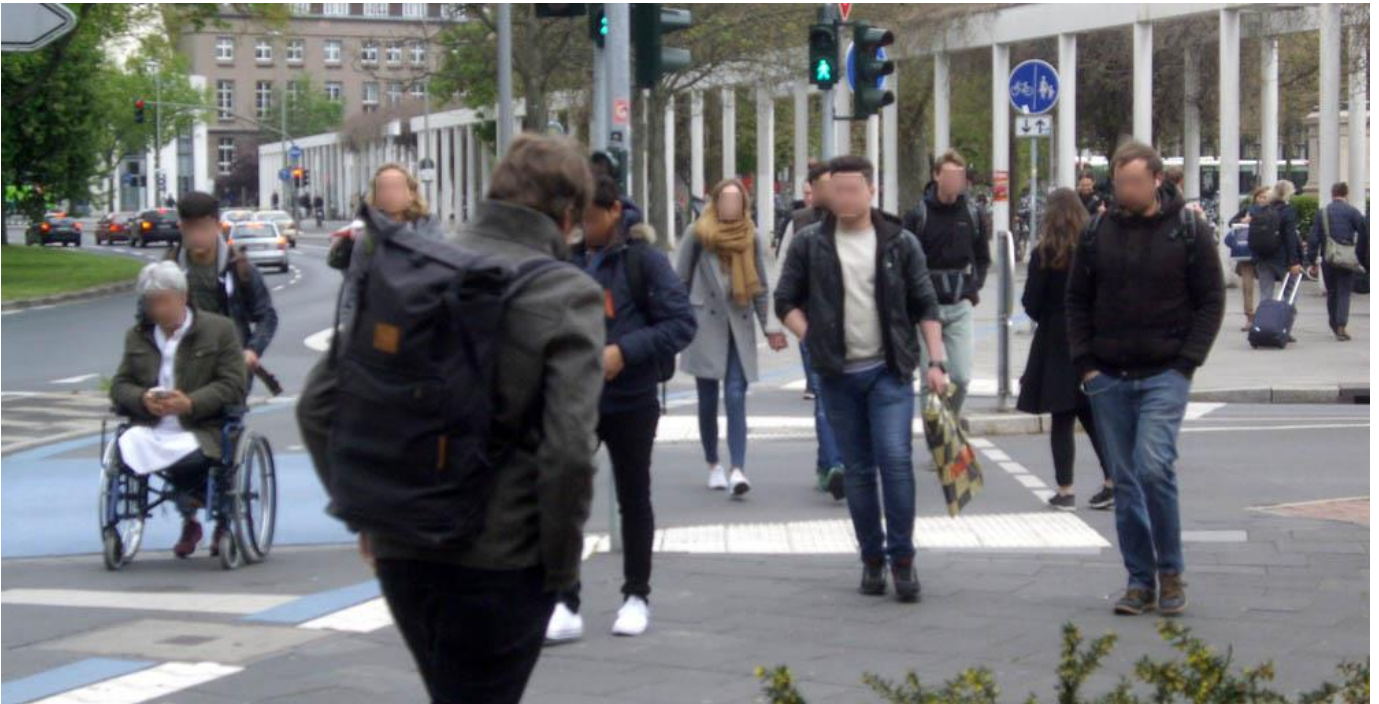
Die vorderen Räder des Rollstuhls sind klein und benötigen einen barrierefreien Übergang auf die Fahrbahn, wie er auf dem Radschnellweg gegeben ist. Unmittelbar nach der Überquerung steuerte der Rollstuhlfahrer wieder den Gehweg an und setzte seinen Weg dort fort.

2. Fußgängerübergänge an Fahrbahnquerungen sind demzufolge so zu gestalten, dass ein ausreichend breiter Abschnitt einen barrierefreien Übergang mit Nullabsenkung vom Gehweg auf die Fahrbahn ermöglicht (Abbildung 1). Dieser barrierefreie Abschnitt soll eine Mindestbreite von 90 cm aufweisen, an Zebrastreifen 150 cm (5 Platten, eine quadratische Platte ist immer 30 cm breit). Er wird von einem Sperrfeld (Pflaster mit querstehenden taktilen Rippen) gekennzeichnet. Daneben wird ein Abschnitt mit abgerundetem 3 cm hohen Bordstein und einem Richtungsfeld angelegt (zweizeiliges Pflaster mit senkrecht zur Fahrbahn stehenden taktilen Rippen), der an Zebrastreifen eine Breite von 180 cm (6 Platten) aufweist. Rippenpflaster wird auf Mittelinseln nicht flächig aufgebracht, sondern zweizeilig am Fahrbahnrand. Führt ein Radweg neben dem Gehweg, sollte der Abschnitt mit der Nullabsenkung derjenige sein, der neben dem Radweg angelegt wird.

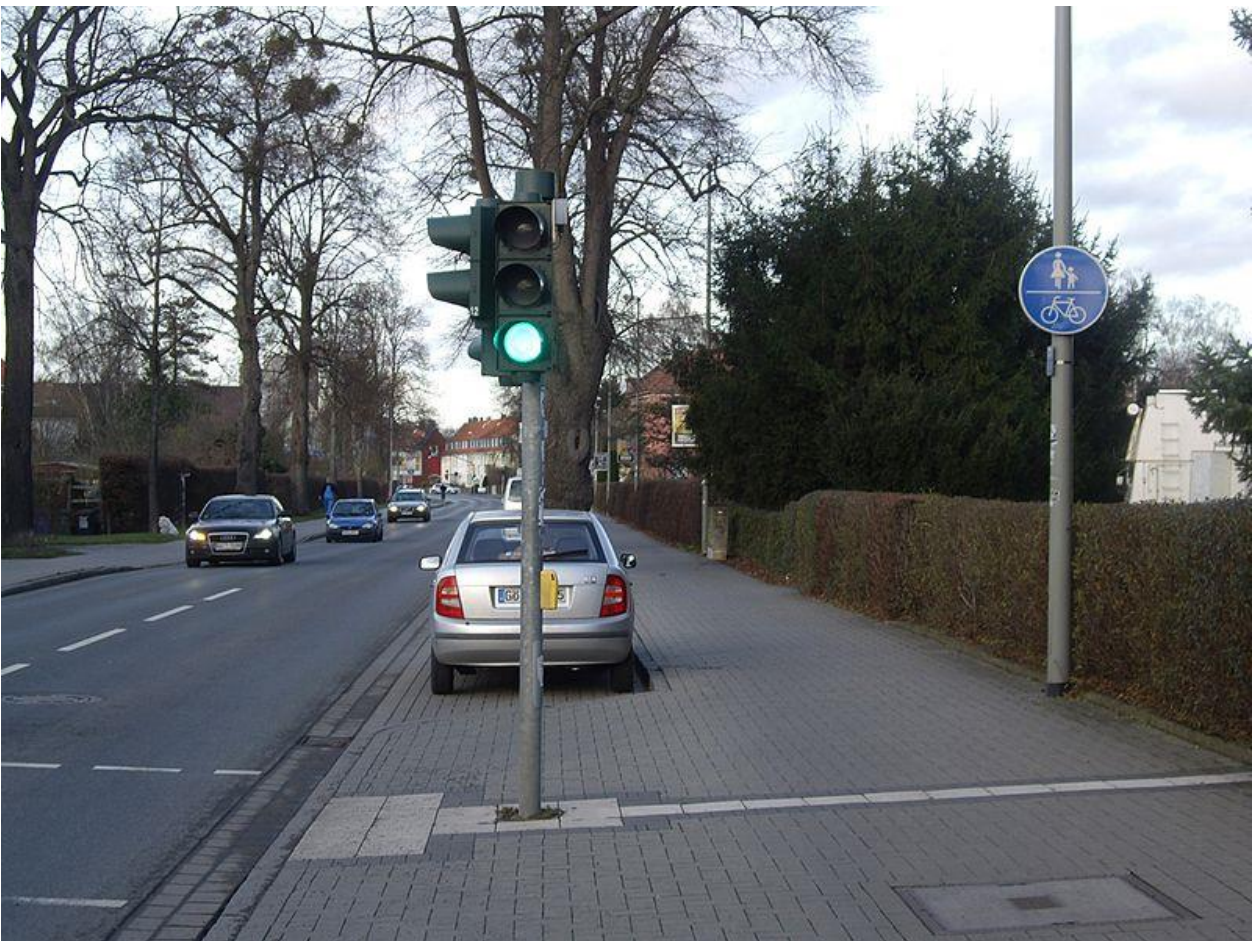
4. Die Straßenmarkierung muss eindeutig sein und das Blindenleitsystem darf an gemeinsamen Geh- und Radwegen vom Radverkehr z.B. an einer Ampel nicht so gedeutet werden können, dass es sich um eine Haltelinie handelt.

Beispiel Reinhäuser Landstraße: die missverständlich gelegte Blindenleitlinie kann hier so gelesen werden, dass Radfahrer auf dem gemeinsamen Geh- und Radweg bei Rot anhalten müssen, und falls nicht, einen Rotlichtverstoß begehen.

4. Blindenleitsysteme, die nicht gleichzeitig eine Markierungsfunktion im Sinne der StVO übernehmen, dürfen nicht so gefärbt oder gelegt sein, dass sie mit weißen Straßenmarkierungen verwechselt und beispielsweise als Haltelinien neben Ampeln missverstanden werden können.

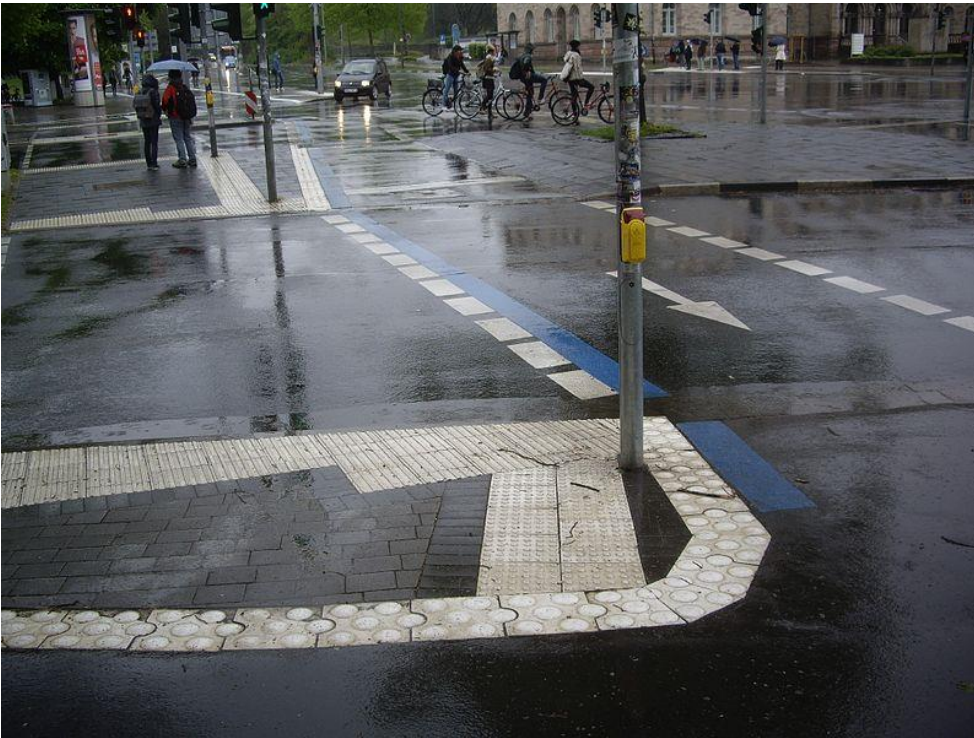
5. Am Weender Tor werden seit dem Umbau Ende 2014 Blinde uneinheitlich teils direkt auf Ampelmasten hingeführt, teils daneben. Die bislang in Göttingen praktizierte Verlegung der Platten lässt vermuten, dass die unterschiedlichen Warn- und Leitfunktionen von Rippen- und Noppenplatten nicht immer verstanden wurden. Die Kodierungen gelten deutschlandweit.

Beispiel Weender Tor nach dem Umbau 2014: Chaotisch anmutender Mix aus Straßenmarkierungen und Blindenleitsystemen in drei verschiedenen Ausführungen, die teils Straßenmarkierungsfunktionen übernehmen, teils nicht. Blinde werden uneinheitlich teils direkt auf die Ampelmasten geführt (hinterer Ampelmast), teils neben sie (vorderer und mittlerer Ampelmast).

5. Blindenleitsysteme werden grundsätzlich so gelegt, dass sie Blinde nicht direkt an ein Hindernis wie eine Stange oder einen Ampelmast leiten. Rippenplatten sind zur Wahrnehmung einer Leit- und Richtungsanzeigefunktion anzuwenden. Noppenstrukturen übernehmen eine Warn- und Hinweisfunktion.

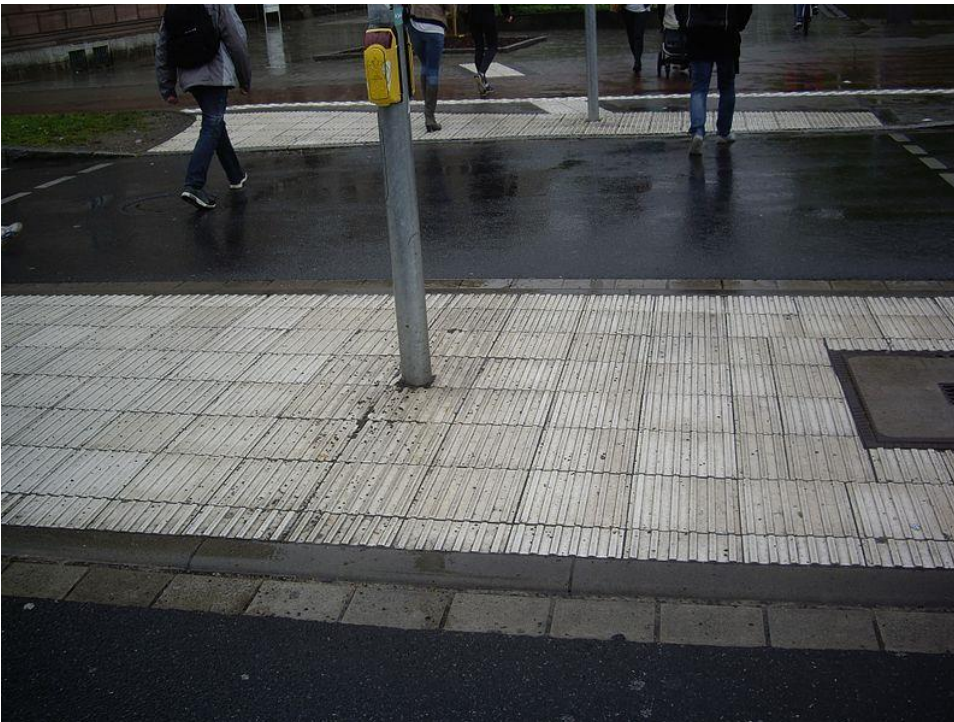
3. Am Weender Tor wurde 2014 Rippenpflaster am Fahrbahnrand und auf Mittelinseln flächig verlegt, teilweise sogar 8-zeilig. Hier werden besonders häufig Personen mit Rollrädern beobachtet, die an den Fahrbahnübergängen auf den Radweg ausweichen.

Beispiel Weender Tor nach dem Umbau 2014: Flächig aufgetragenes Rillenpflaster in Gehrichtung. Blinde werden ohne Vorwarnung direkt an den Ampelmast geführt.
